## <浴室の大型ミラーを交換履歴>

2022年2月12日作成

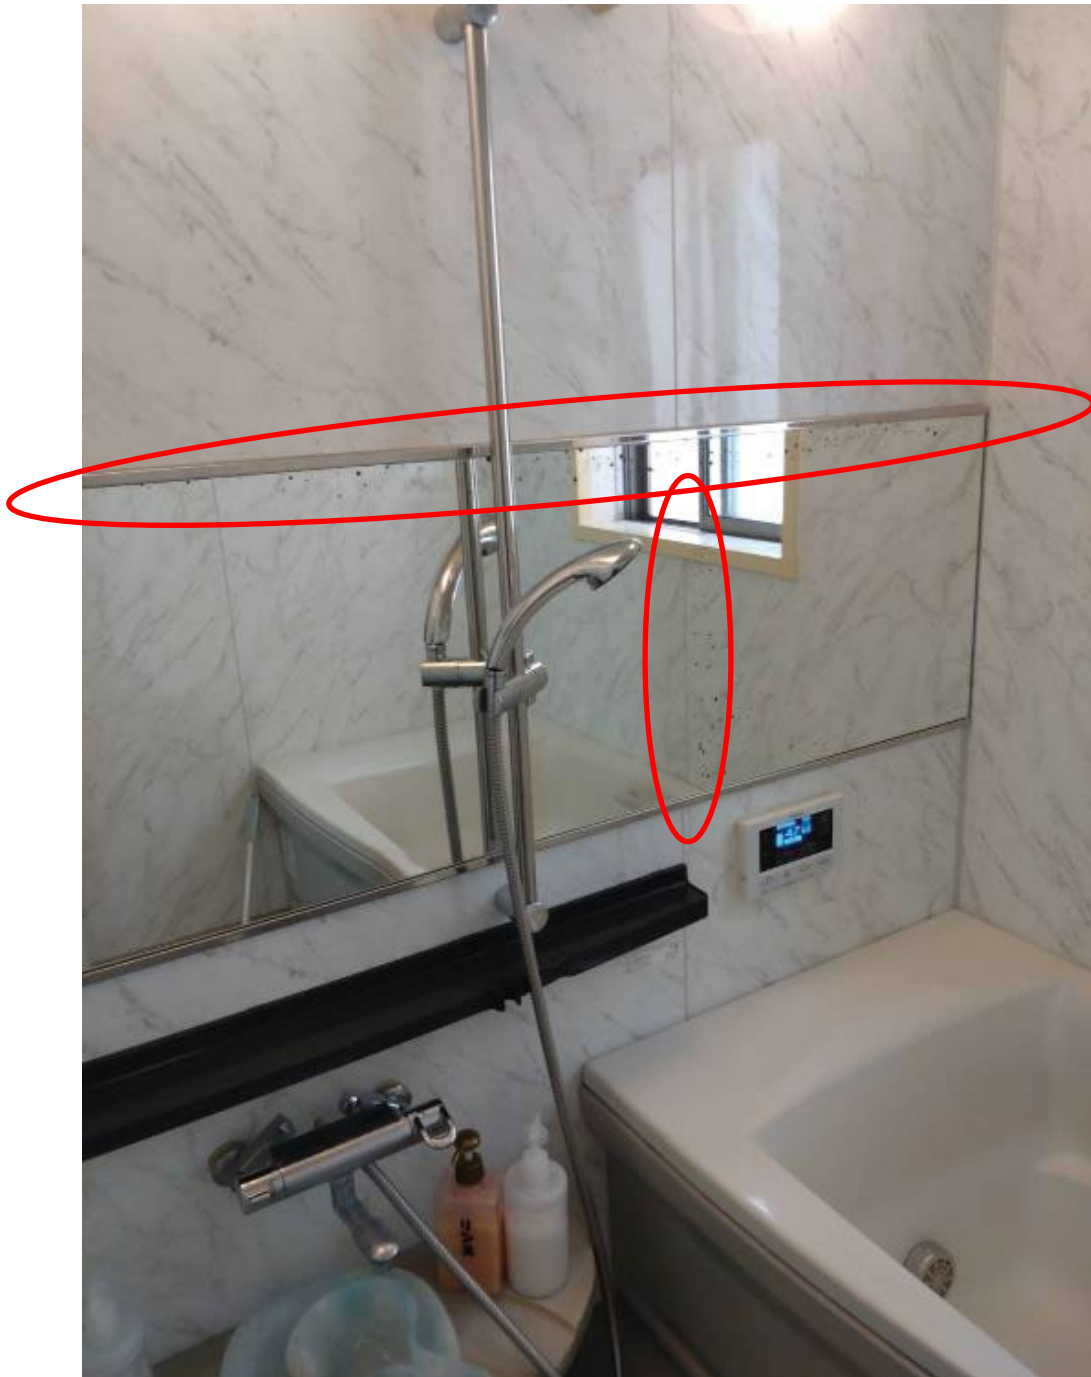
### Before

孫娘がバイバイという箇所の画像(赤枠内に黒いシミのような汚れが発生している状態

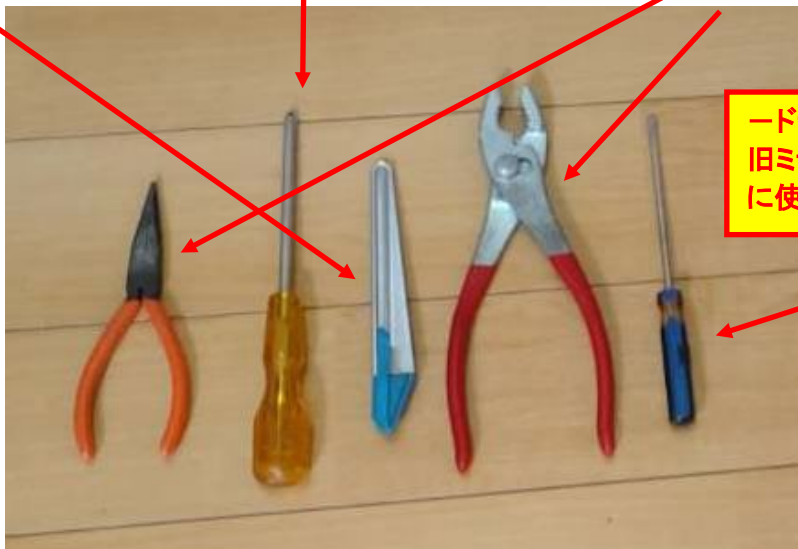
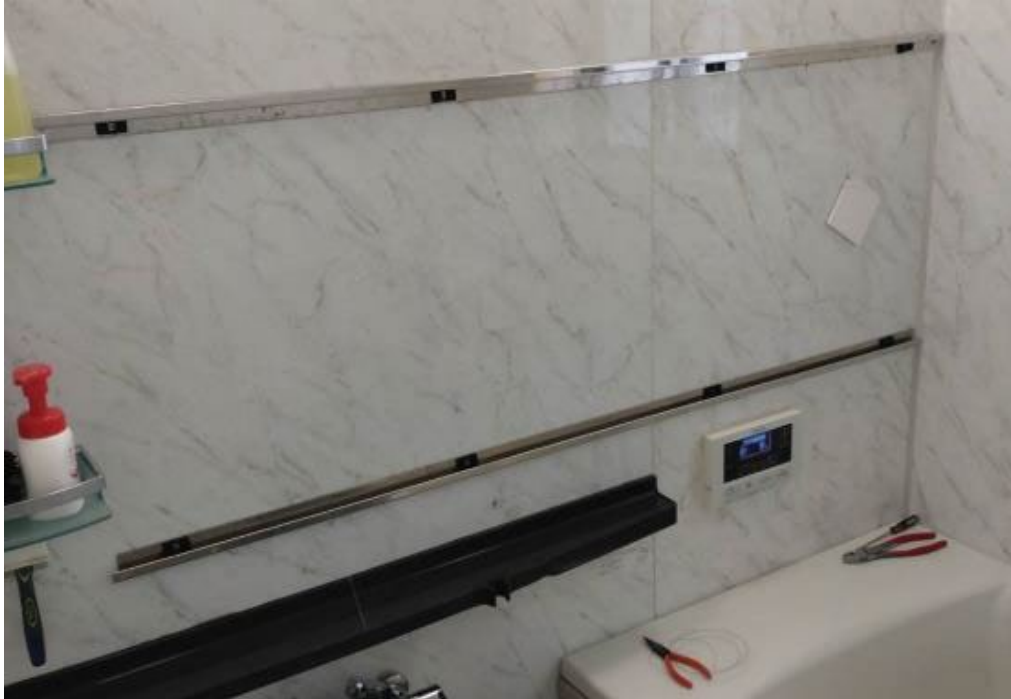
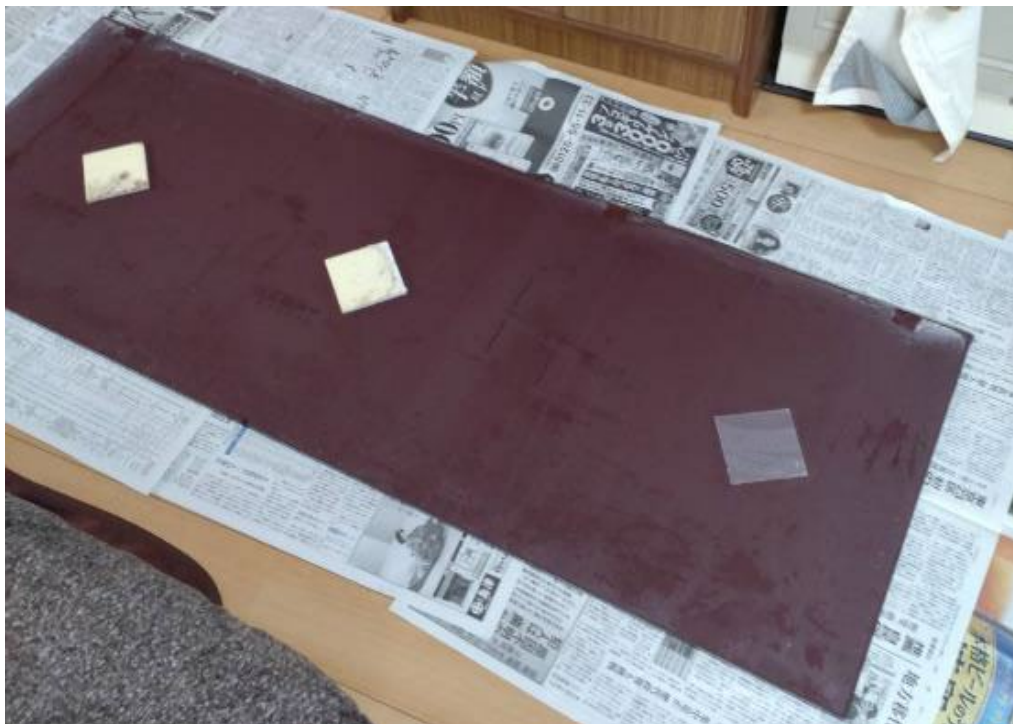
## 実施内容③

交換前のミラーの撤去作業実施

カッターナイフ:  
旧ミラー保持用の上側  
片長チャンネルを固定し  
ていたシリコンカットに

+ドライバー:  
シャワーヘッド保持金具  
の取り外しと片長チャン  
ネル調整用に使用

+ドライバー:  
旧ミラーを剥離するた  
めに使用

- 1月30日
1. シャワーヘッド保持棒の撤去を実施(上下のカバーを外して+ドライバーで離脱)
  2. カッターナイフで、旧ミラーの固定用上部片長チャンネルを固定していたシリコン材:を入れ、壁から剥離できるようにした。
  3. 上部片長チャンネルを旧ミラー上側端が見えるところまで上側にズラす。
  4. 旧ミラーと浴室の壁の間に、+ドライバーを差し込みゴジるように旧ミラー上側を前後こすような力を加える。
  5. 旧ミラーと浴室壁の隙間に、商品に同封されていたピアノ線を入れ込みミラーをあ固しているミラーマットをせん断するように左右にゴシゴシして壁からミラーを剥がす。
  6. 旧ミラーを取り外せた。

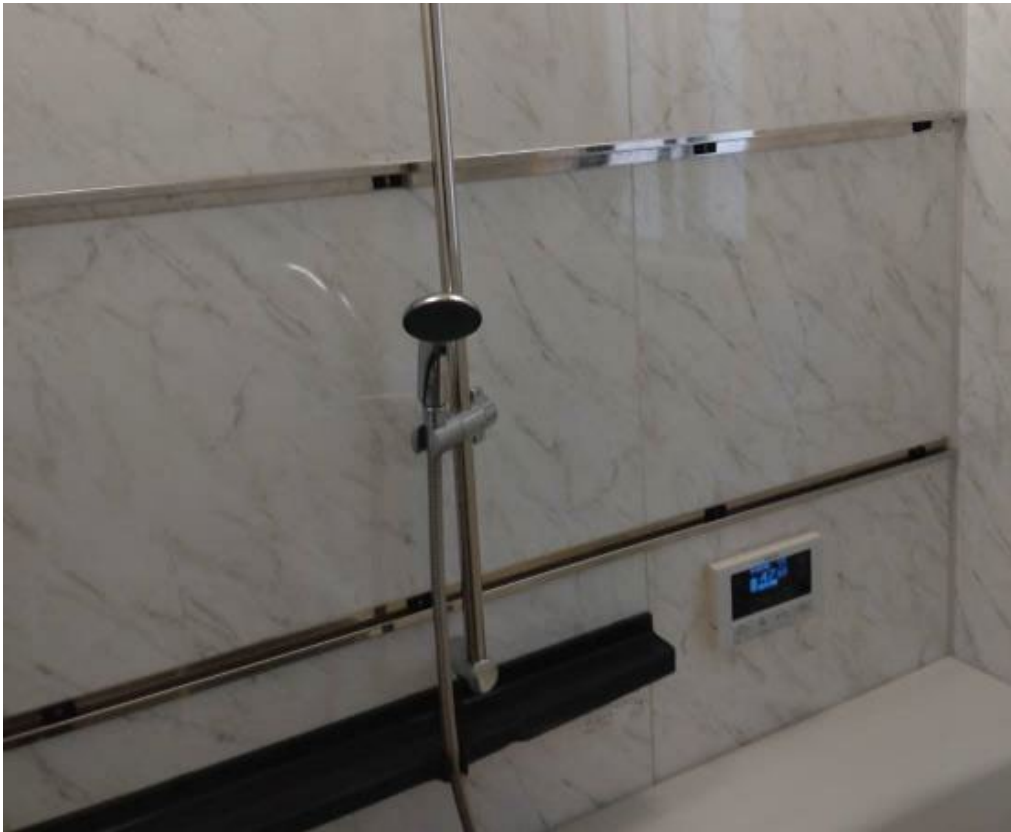
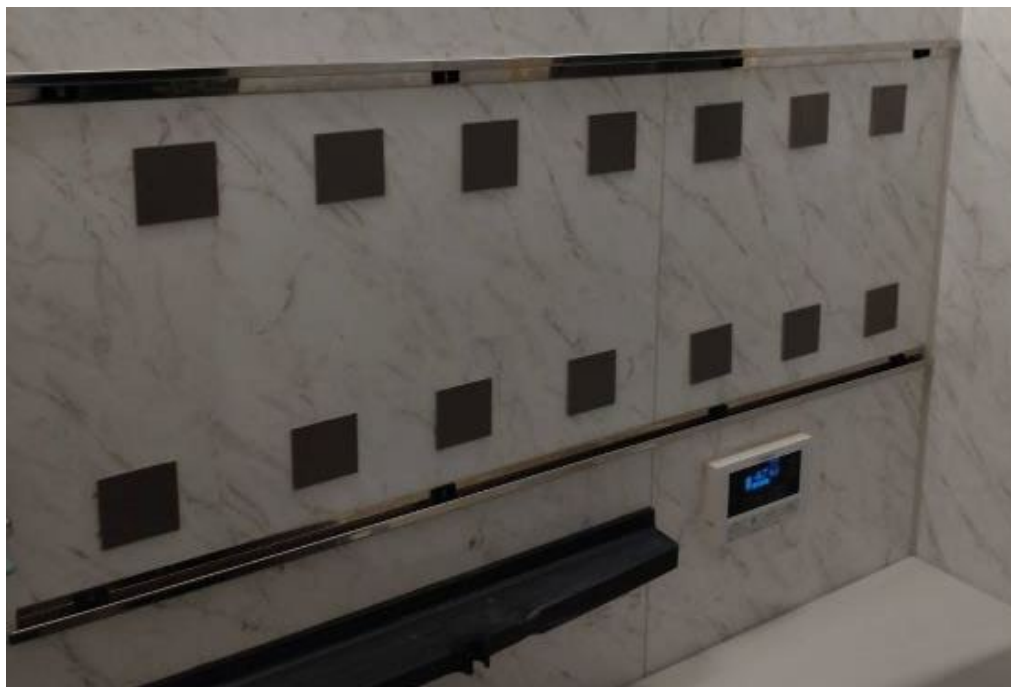
#### 実施内容④

新ミラー取り付け準備として、旧ミラー取り外し後の清掃と新ミラー取付準備実施

- 1月30日
- 1, 上側片長チャンネルのビスを緩めて、浴室の壁から取り外す。
  - 2, 取り外した片長チャンネルに残ったシリコン材をは樹脂ヘラで清掃する
  - 3, 片長チャンネルを取り外した浴室の壁に残ったシリコン材も樹脂ヘラで清掃する
  - 4, 清掃後の片長チャンネルを再び浴室壁面に取付、上下にスライドが出来る様にして
  - 5, 新ミラーを固定するため付属のミラーマット14個を説明書通り均等に貼り付ける
  - 6, 2/1(火)の夕刻に新ミラーを取付、2/5迄でこ変成シリコンを乾燥させ入浴予定と計

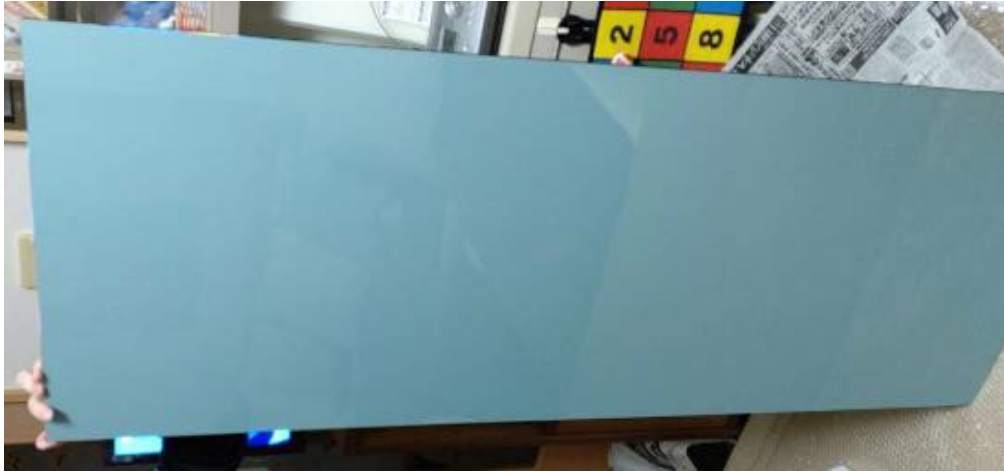
**実施内容⑥**

2月1日 新ミラーを取り付けようと仮取付を実施しようとした時、新ミラーを浴室壁面にセットしようとした時、大変な失敗に気付いた。**(ミラーの横寸法が、18mmも大きいことが判明)**  
測定してメモしていた140.2cm を 見積り依頼時mmに変換した際、1420mm としてしまっていたのである

2月1日 コダマガラスさんへ電話して、ミラーの寸法修正を相談→快く修正を承諾頂く(2/2に持ち)  
2月4日 研磨加工費のみで寸法修正を完了頂く
